ANALISA PRIORITAS PEMELIHARAAN BANGUNAN PENGENDALI SEDIMEN KALI KONTONG PASCA ERUPSI GUNUNG KELUD 2014

DITA WIDYO PUTRO
3112207812

ANALYSIS OF MAINTENANCE PRIORITY OF SABO FACILITIES IN KONTO RIVER AFTER MOUNT KELUD ERUPTION 2014

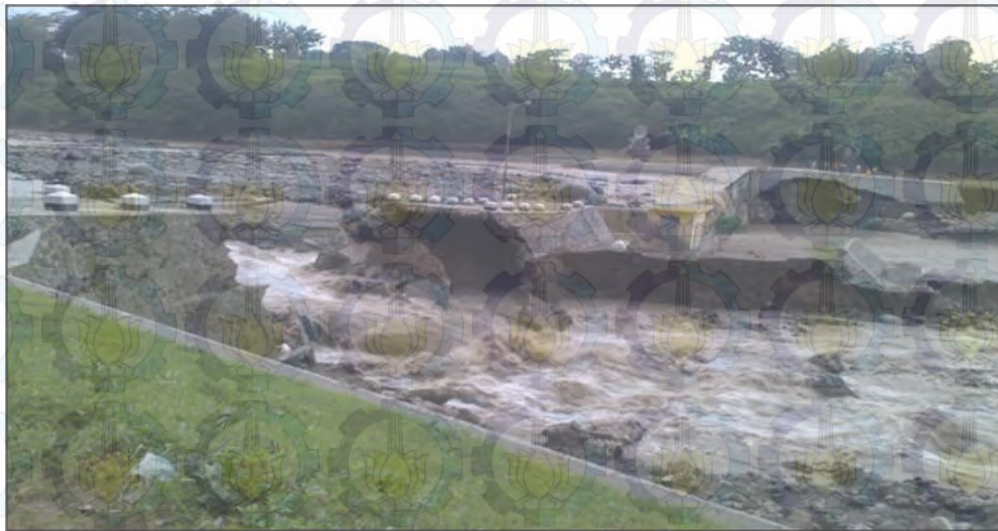
Gambar 1.1 BPS Siman mengalami kerusakan
Sumber : BBWS Brantas, 2014

Pada gambar di atas terlihat tubuh bangunan pengendali sedimen (BPS) Siman patah tau hancur diterjang banjir sedimen di bagian tubuh sebelah kiri sehingga menyebabkan terganggunya arus lalu lintas kendaraan antar desa.

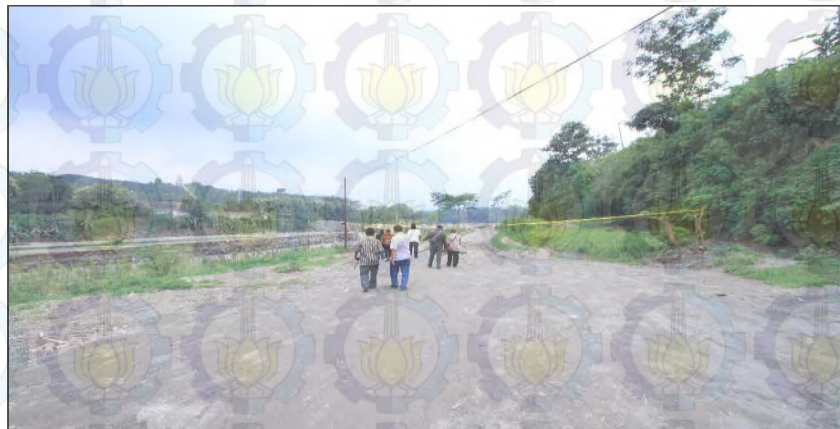
Kondisi jalan masuk menuju BPS Siman tidak mengalami kerusakan, bisa dilalui kendaraan roda empat atau lebih. Gambar 4.4. Penulis memberikan nilai skala 5 atas kondisi ini.

Gambar 4.4 Kondisi jalan masuk BPS Siman

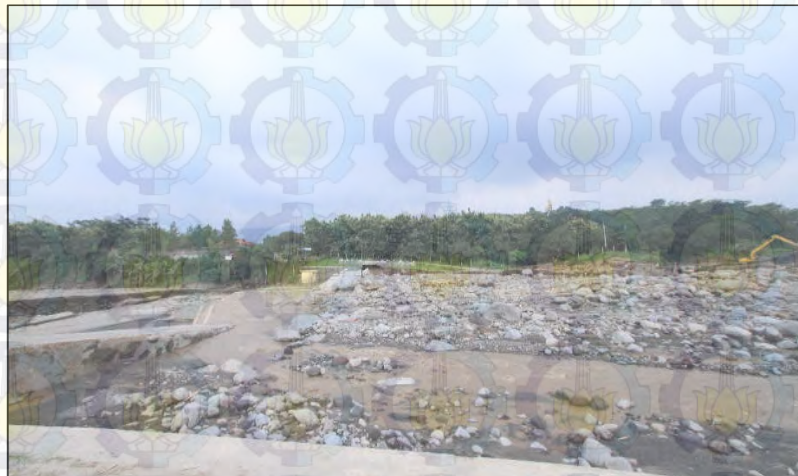
Permukaan sedimen hampir menyamai tinggi tebing rata-rata dipenuhi batuan besar dan sisa batang pohon seperti pada Gambar 4.5. Penulis memberikan nilai skala 2 (dua) untuk kondisi ini.

Gambar 4.5 Kondisi sedimentasi ruas sungai BPS Siman

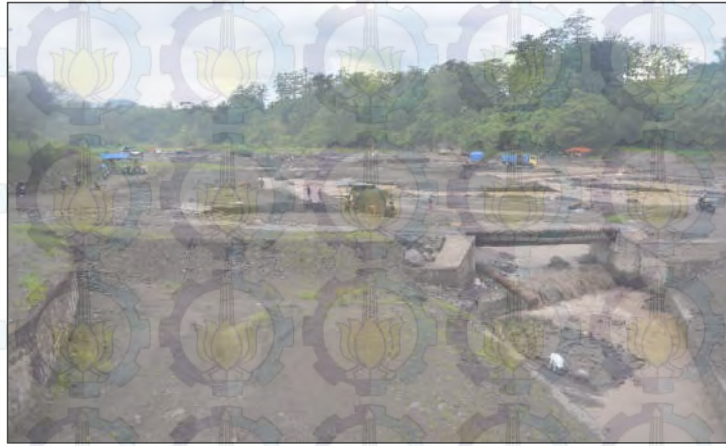
Penambangan pasir bersifat ilegal dikarenakan ada papan peringatan melarang aktivitas penambangan pasir, lokasi penambangan mencapai kurang dari 100 meter dari tubuh bangunan pada Gambar 4.6. Tidak ada pengawasan dalam hal ini serta tidak sesuai Peraturan Daerah Kediri No 14 tahun 2011. Penulis memberikan nilai skala 1 (satu) untuk kondisi ini.

Gambar 4.6 Penambangan pasir di BPS Siman

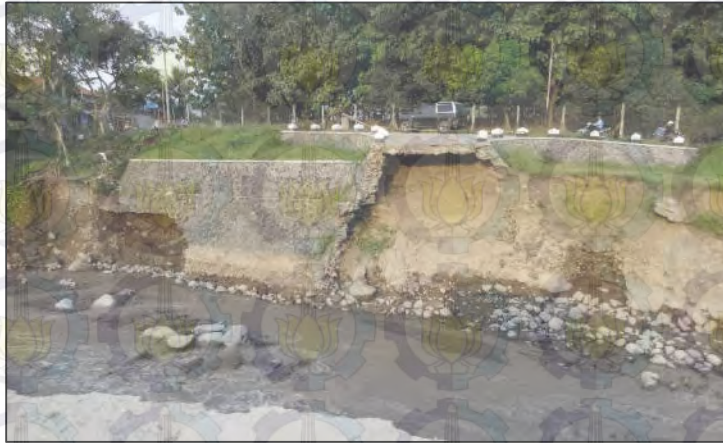
Terdapat kerusakan parah patah hancur di bagian kiri tubuh dam utama Gambar 4.7, penulis memberikan nilai skala 1 (satu) untuk kondisi ini.

Gambar 4.7 Bagian kiri tubuh BPS Siman patah hancur
Sumber : Hasil observasi lapangan

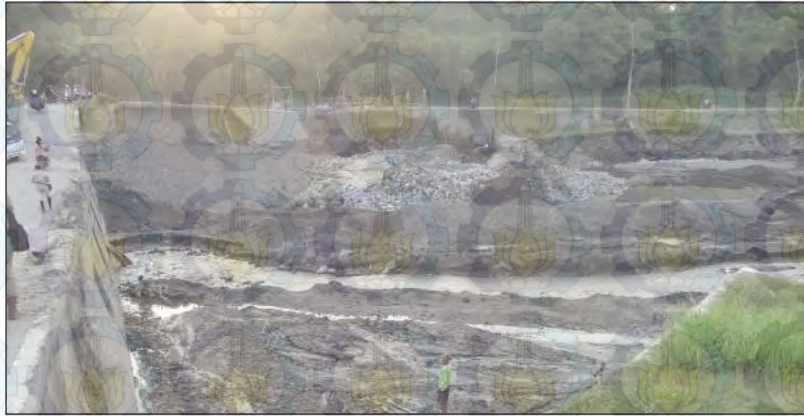
Dinding apron sebelah kanan runtuh dan tergerus. Gambar 4.8, penulis memberikan nilai skala 1 (satu) untuk kondisi ini.

Gambar 4.8 Dinding apron sebelah kanan
Sumber : Hasil observasi lapangan

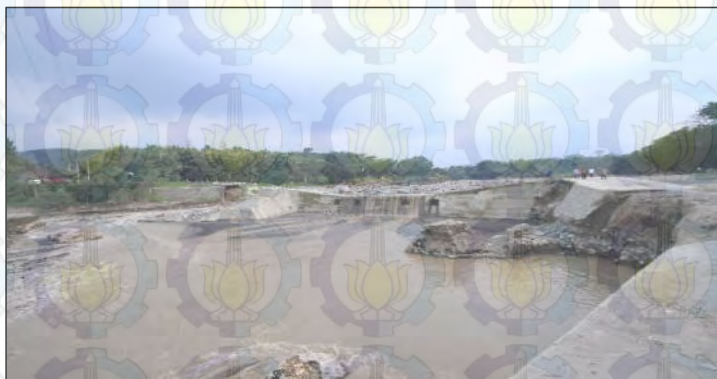
Tubuh subdam terkubur sedimen dianggap mengalami kerusakan selimut beton terkelupas, penulis memberikan nilai skala 1 (satu) untuk kondisi ini.

Gambar 4.9 BPS Siman dari dilihat dari hilir
Sumber : Hasil observasi lapangan

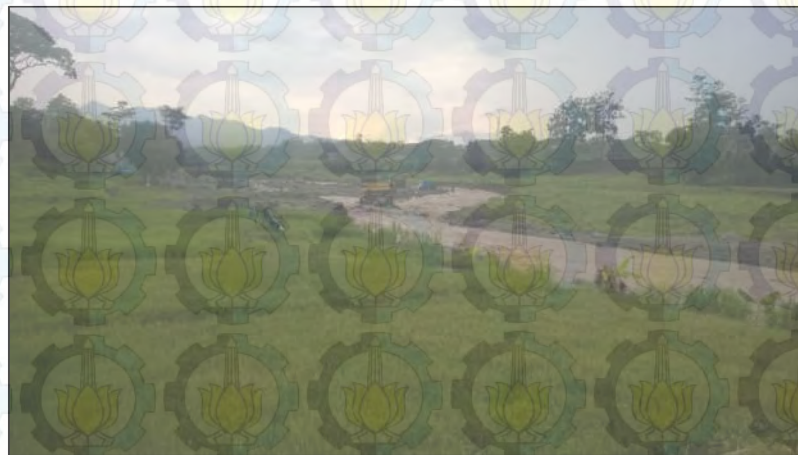
Kondisi jalan masuk menuju BPS Lemurung rusak berat serta tidak dapat dilewati kendaraan roda empat dan telah menjadi lahan sawahGambar 4.10, dianggap tidak mendukung kegiatan operasi pemeliharaan. Penulis memberikan nilai skala 1 (satu) untuk kondisi ini.

Gambar 4.10 Kondisi jalan masuk BPS Lemurung
Sumber : Hasil observasi lapangan

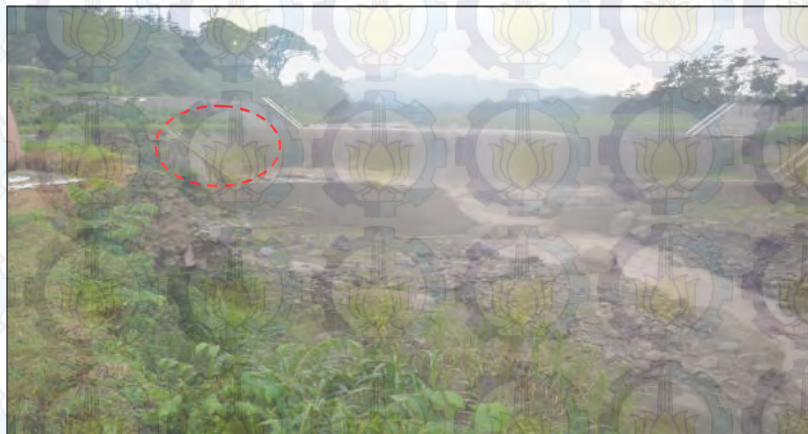
Kondisi bangunan ditumbuhi rumput atau semak belukar di beberapa tempat namun tidak lebat dan dianggap bisa berkembangGambar 4.11. Penulis memberikan nilai skala 4 (empat) atas kondisi ini.

Gambar 4.11 BPS Lemurung ditumbuhi rumput semak belukar

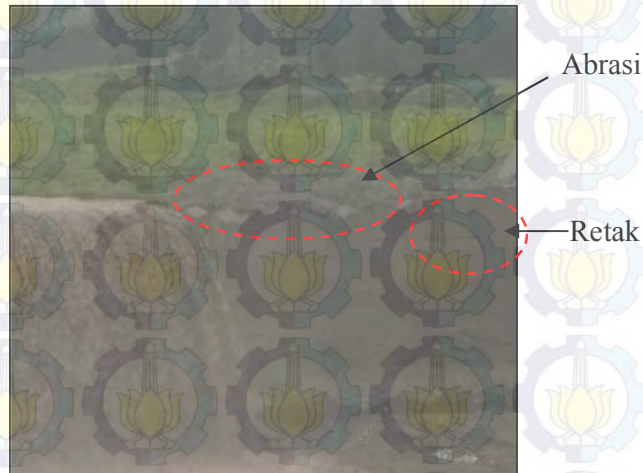
Terdapat kerusakan abrasi di pelimpah dam utama dengan panjang kurang dari dua meter dan belum mencapai inti. Gambar 4.13, penulis memberikan nilai skala 4 (empat) untuk kondisi ini.

Gambar 4.13 Abrasi di tubuh BPS Lemurung
Sumber : Hasil observasi lapangan

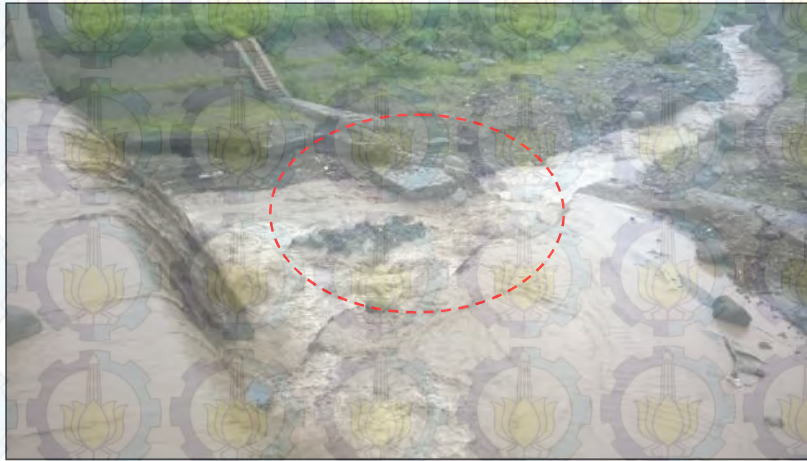
Sebagian besar lantai apron retak berlubang namun dinding apron tidak mengalami keruntuhan. Dam utama dan sub dam dianggap tidak mudah runtuh. Gambar 4.14. Penulis memberikan nilai skala 3 (tiga) untuk kondisi ini.

Gambar 4.14 kerusakan pada apron dan subdam BPS Lemurung
Sumber : Hasil observasi lapangan

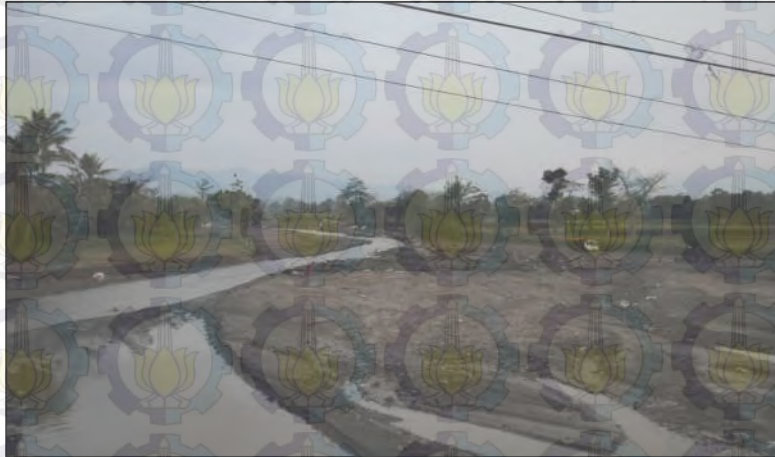
Penambangan pasir bersifat ilegal dikarenakan ada papan peringatan melarang aktivitas penambangan pasir, lokasi penambangan mencapai kurang dari 100 meter dari tubuh bangunan Gambar 4.15 dan tidak ada pengawasan dalam hal ini serta tidak sesuai Peraturan Daerah Kediri No 14 tahun 2011. Penulis memberikan nilai skala 1 (satu) untuk kondisi ini.

Gambar 4.15 Sedimentasi dan penambangan pasir di BPS Damarwulan

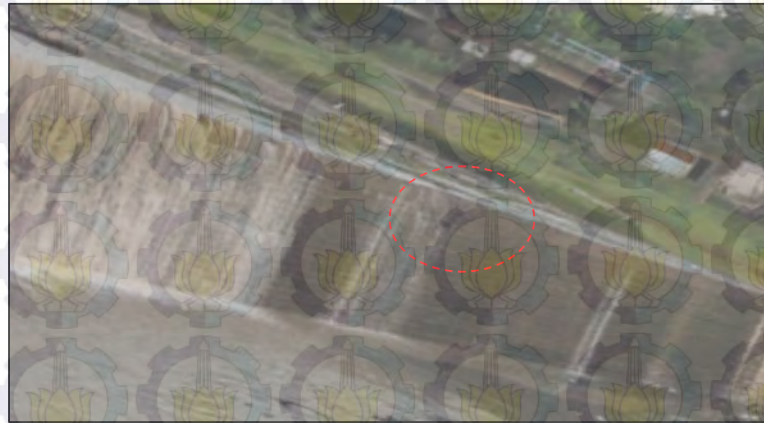
Terdapat kerusakan kecil abrasi di tubuh dam tampak pada Gambar 4.16, penulis memberikan nilai skala 4 (empat) untuk kondisi ini.

Gambar 4.16 Abrasi di BPS Damarwulan

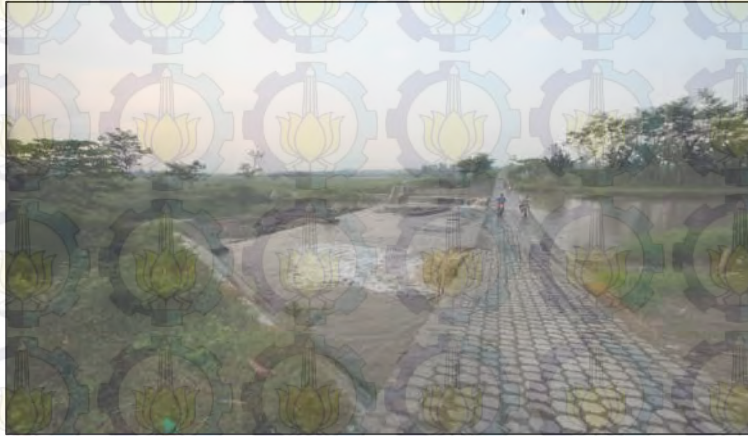
BPS Oro-oro ombo memiliki nilai tambah sebagai jalur transportasi atau jembatan penghubung antar desa namun sebagian besar portal hilang sehingga membahayakan kendaraan yang melintas seperti Gambar 4.17 arus lalu lintas tidak padat. Penulis memberikan nilai skala 2 (dua) untuk kondisi ini.

Gambar 4.17 BPS Oro-oro ombo berfungsi sebagai jembatan desa
Sumber : Hasil observasi lapangan

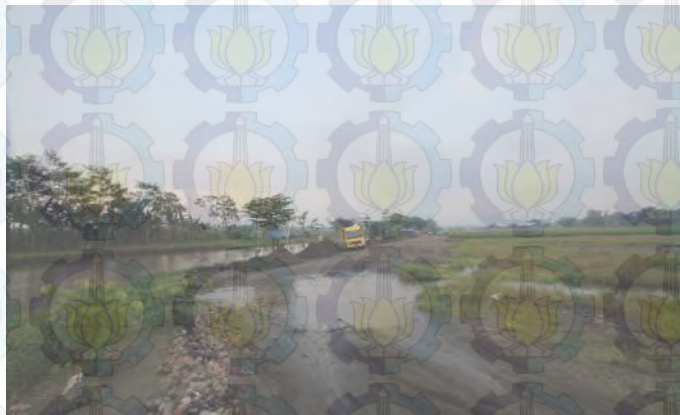
Penambangan pasir bersifat illegal dikarenakan ada papan peringatan melarang aktivitas penambangan pasir, lokasi penambangan mencapai kurang dari 100 meter dari tubuh bangunan Gambar 4.18 dan tidak ada pengawasan dalam hal ini serta tidak sesuai Peraturan Daerah Kediri No 14 tahun 2011. Penulis memberikan nilai skala 1 (satu) untuk kondisi ini.

Gambar 4.18 Penambangan pasir di BPS Oro-oro ombo
Sumber : Hasil observasi lapangan

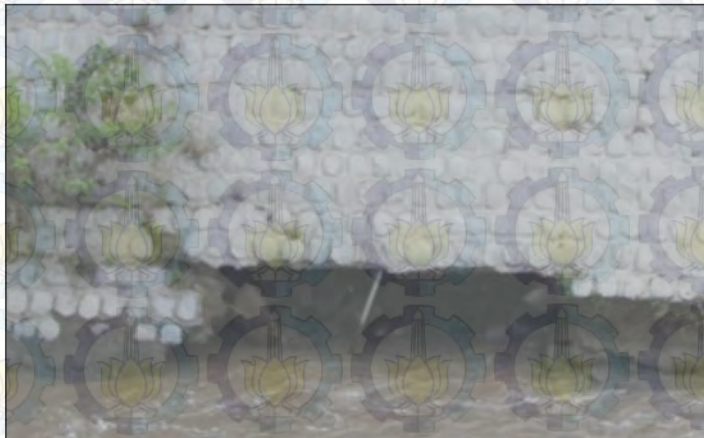
Dinding apron bagian kanan mengalami gerusan lokal dibagian dasar sepanjang hampir dua meter dan cenderung berkembang tampak Gambar 4.19, penulis memberikan nilai kondisi 3 (tiga) untuk kondisi ini.

Gambar 4.19 Gerusan di dasar dinding apron BPS Oro-oro ombo
Sumber : Hasil observasi lapangan

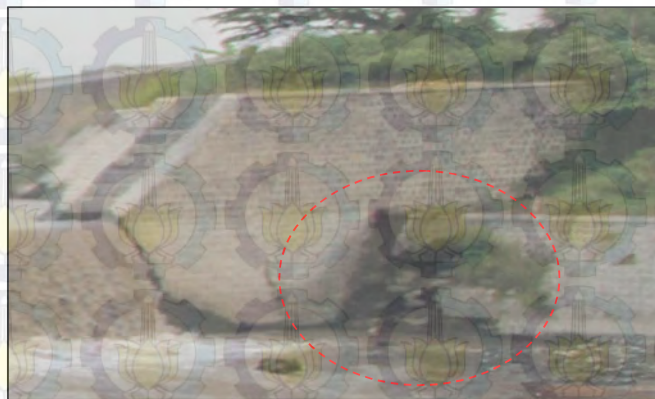
Sebagian pelindung subdam sebelah kanan mengalami retak dan terkelupas pasangan batu kali Gambar 4.20. Penulis memberikan nilai skala 3 (tiga) untuk kondisi ini.

Gambar 4.20 Dinding pelindung subdam runtuh

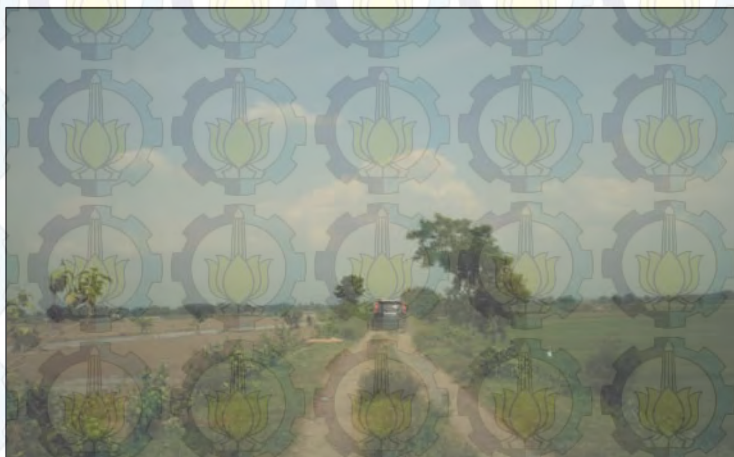
Kondisi jalan masuk menuju BPS Badas mudah dijangkau, tidak beraspal dan bergelombang serta bisa dilalui kendaraan roda empat atau lebih. Gambar 4.21. Penulis memberikan nilai skala 4 (empat) untuk kondisi ini.

Gambar 4.21 Kondisi jalan masuk BPS Badas
Sumber : Hasil observasi lapangan

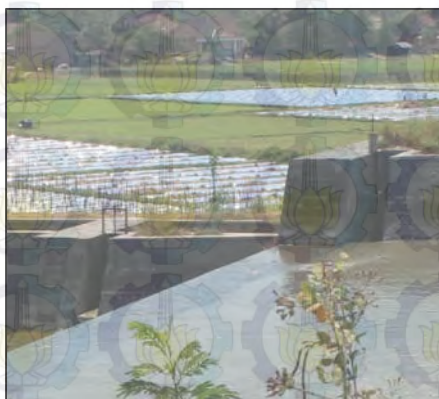
Pintu pengambilan air di BPS badasGambar 4.22tidak memiliki roda kemudi untuk membuka pintu air dan sedikit keretakan serta dikhawatirkan akan mengganggu proses pemberian air irigasi. Penulis memberikan nilai skala 3 (tiga) untuk kondisi ini.

Gambar 4.22 Pintu air irigasi BPS Badas

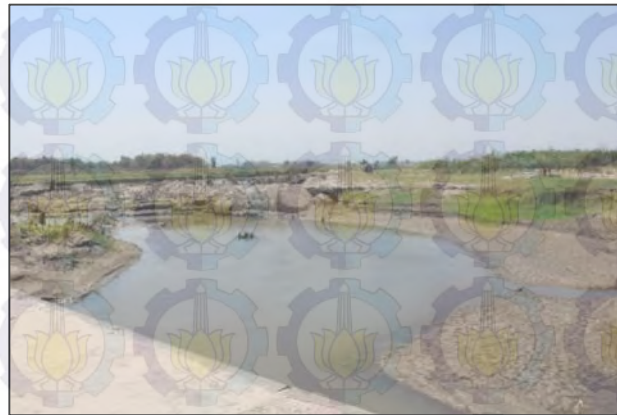
8. Kondisi penambangan pasir di sekitar BPS
Penambangan pasir bersifat ilegal dikarenakan lokasi penambangan mencapai kurang dari 100 meter dari tubuh bangunan. Gambar 4.23 dan tidak ada pengawasan dalam hal ini serta tidak sesuai Peraturan Daerah Kediri No 14 tahun 2011. Penulis memberikan nilai skala 1 (satu) untuk kondisi ini.

Gambar 4.23 Penambangan pasir di BPS Badas
Sumber : Hasil observasi lapangan

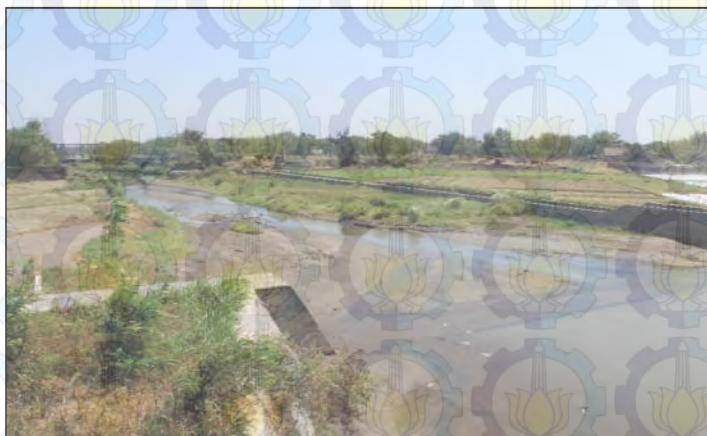
Gambar 4.24 Penampakan hilir BPS Badas
Sumber : Hasil observasi lapangan

Kondisi tebing sungai di hilir subdam tidak rawan longsor. Penulis memberikan nilai skala 5 (lima) untuk kondisi ini.
